MARZO 2022

Avviso di sicurezza URGENTE

Gli elettrodi M5071A (per adulti) e M5072A (per pazienti pediatrici) da utilizzare con i DAE HS1/OnSite/Home possono essere interessati dal problema della separazione del gel e della riduzione della superficie del gel

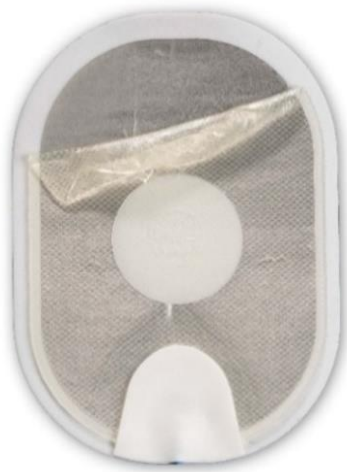
Se si posiziona un elettrodo con gel ripiegato e separato sulla pelle nuda del paziente, il DAE HS1/OnSite/Home può erogare una terapia meno efficace o inefficace al paziente a causa della ridotta superficie di contatto con la pelle. Vedere l'immagine di esempio nella **Figura 1**.

Figura 1: gel separato che si è ripiegato su se stesso quando è stato staccato.

Azione:
applicare gli elettrodi al paziente.
Non esitare.

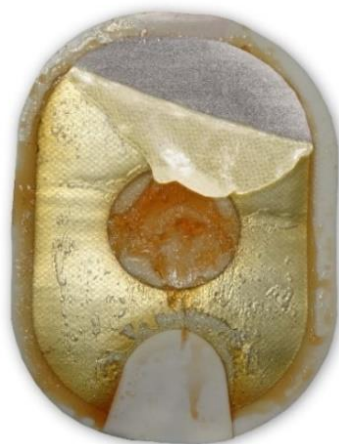
Il gel ripiegato e separato può anche apparire scolorito e/o disciolto. Anche se il gel può apparire scolorito e/o disciolto, l'aspetto non ha alcun impatto sull'erogazione della terapia; tuttavia, potrebbe verificarsi un ritardo nella terapia se l'utente esita ad applicare l'elettrodo perché presenta l'aspetto suddetto e il DAE potrebbe erogare una terapia meno efficace o inefficace al paziente a causa della ridotta area di contatto con la pelle. Vedere l'immagine di esempio nella **Figura 2**.

Figura 2: il gel ripiegato e separato può apparire scolorito e/o disciolto.

Azione:
applicare gli elettrodi al paziente.
Non esitare.

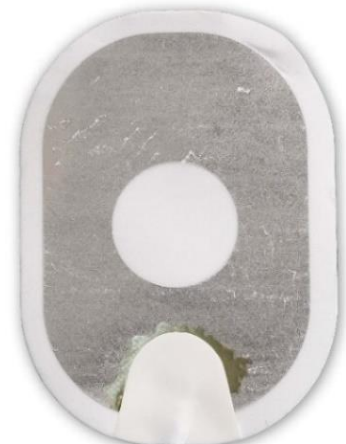
È inoltre possibile che il gel si separi quasi completamente dal supporto in schiuma/stagno quando viene staccato (vedere la **Figura 3**.) A causa del ridotto volume di superficie del gel a contatto con la pelle, potrebbe verificarsi un arco elettrico quando viene erogata una scarica, con possibili ustioni al paziente, oppure il DAE potrebbe non essere in grado di erogare alcuna scarica attraverso gli elettrodi. L'installazione una cartuccia di elettrodi di ricambio (se disponibile) o l'esecuzione della RCP in attesa dell'arrivo del personale del servizio di emergenza sanitaria può ovviamente causare un ritardo nell'erogazione della terapia. Ai fini di un confronto, la **Figura 4** mostra un elettrodo normale. Indipendentemente dallo stato dell'elettrodo, seguire i messaggi vocali perché il DAE guida l'utente nell'esecuzione di tutte le operazioni necessarie.

Figura 3: gel quasi completamente separato dal supporto.

Azione:
sostituire la cartuccia di elettrodi se è disponibile un elettrodo di ricambio. Se non sono disponibili elettrodi di ricambio, eseguire la RCP fino all'arrivo dei soccorsi.

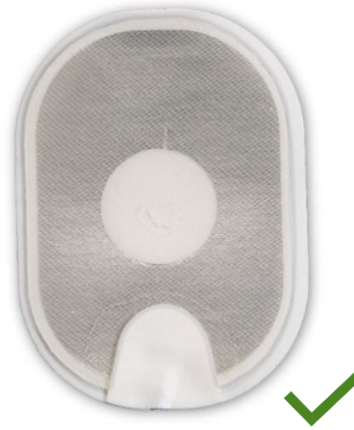
Figura 4: elettrodo normale

Azione:

applicare gli elettrodi al paziente secondo le istruzioni fornite nelle istruzioni d'uso o nel manuale per l'utente.
